# INSPEKTIONSBERICHT

gem. ÖNORM M6230:2018-03

<b>Teichuntersuchung Figurseesee</b> <b>MDW2-WA-04295/002 vom 13.05.2013</b> Probenahmedatum: 18.05.2021	
Auftraggeber	HABA PLATZHIRSCH GASTRONOMIEBETRIEBS GMBH
Anschrift des Auftraggebers	Opernring 11 5D 1010 Wien
Auftrag vom / Zahl	/

## SEEWASSERUNTERSUCHUNG E2107026/01I

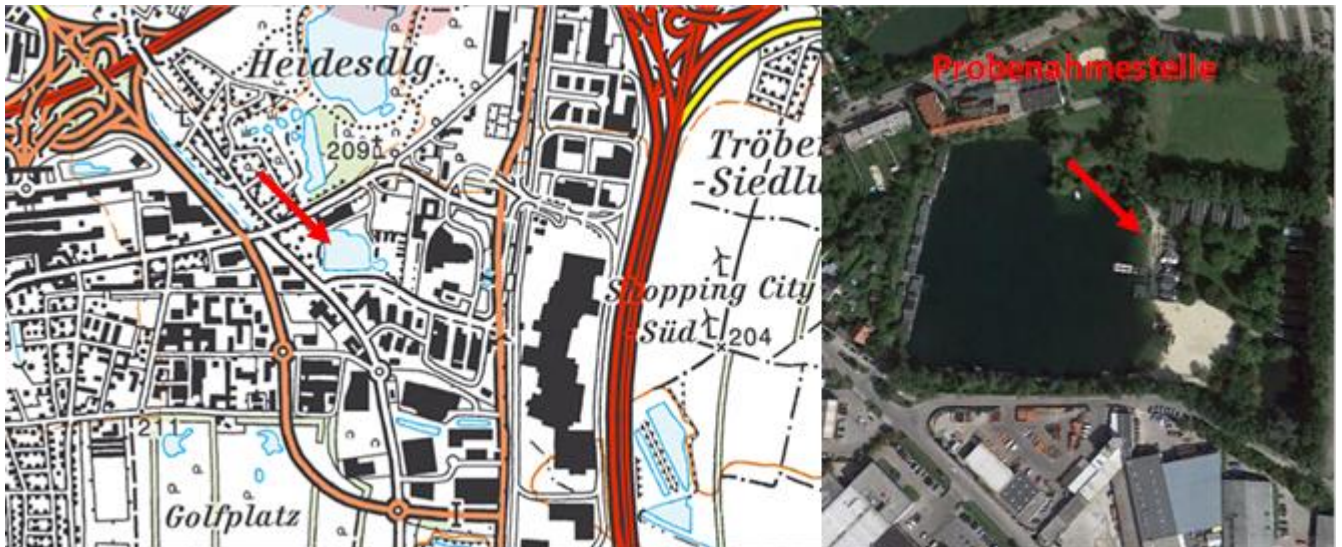
Probenehmer/Inspektor:	Frau Julia Weber
Datum der Inspektion:	18.05.2021
Uhrzeit der Probenahme:	14:40 Uhr
Stelle der Probenahme:	vom Steg aus
Witterungsverhältnisse:	l. windig, trocken, sonnig, 13°C
Zugang:	Anruf
